## Sanace sesuvu svahu v Pomezních boudách

Sanace sesuvu svahu po povodních.

2003

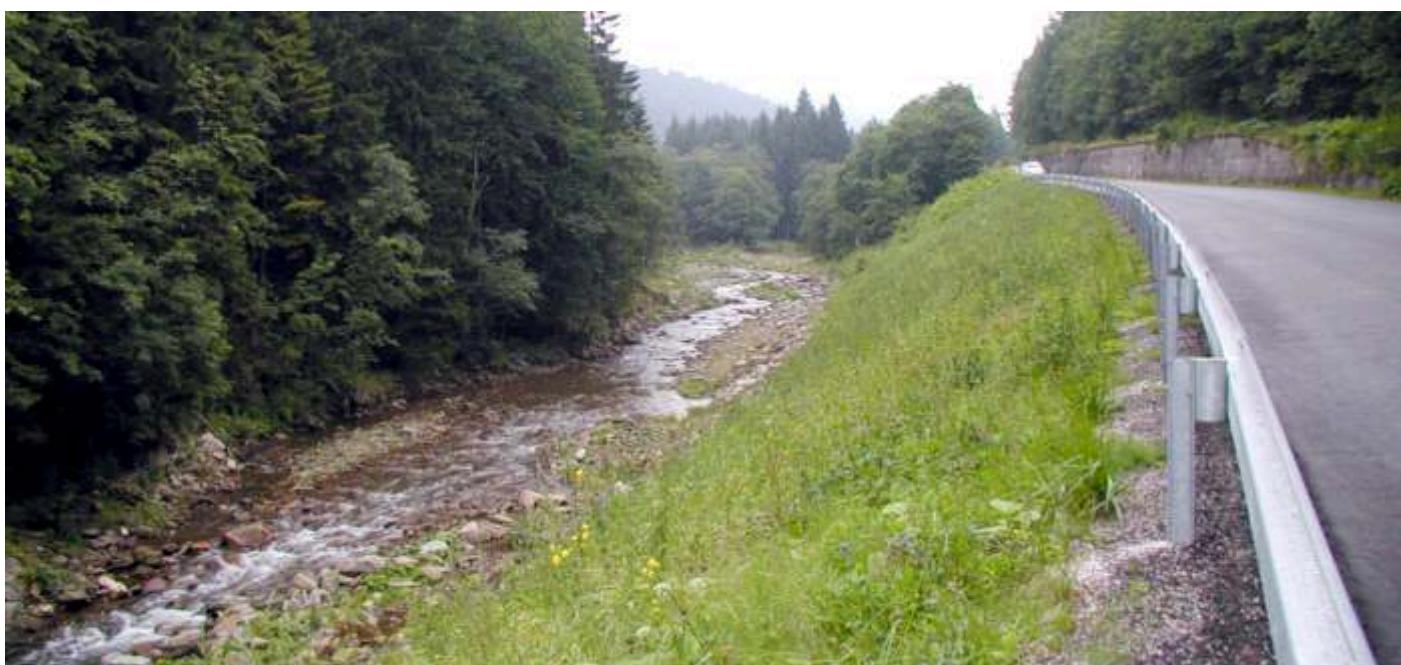
Při řešení využil projektant možnosti využití sesutého materiálu a vyztužením násypového tělesa pomocí jednoosých monolitických geomříží Tensar, pata násypu byla zpevňena gabionovou stěnou a na svah byla instalována protierození georohož Tensar Mat.

Při sanaci sesuvu svahu byla vytěžena a opětovně použita sesunutá zemina, která se zhutnila za současného vyztužení geomřížemi Tensar. Tento netradiční postup je finančně výhodnější a časově méně náročný než odstranění zeminy, její odvoz a opětovné nahrazení přivezeným vhodným zásypovým materiélem.
